INFORME D'ACCIDENT I INCIDENT

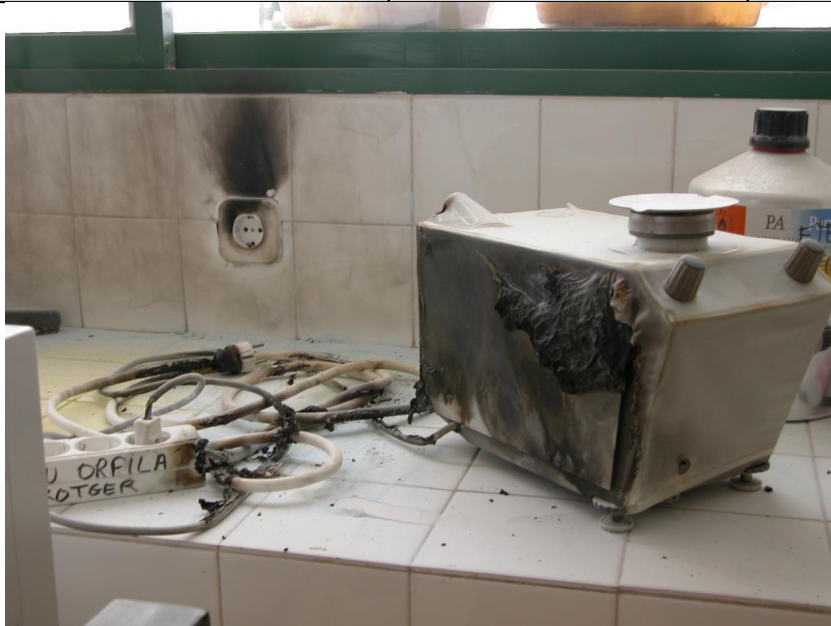
FORMA EN QUÈ ES VA PRODUIR: Incendi				
LESIONS PERSONALS: Cremada de segon grau a la mà dreta i cremada de primer grau a l'avantbraç esquerra		DANYS MATERIALS: Una balança, un matràs, un endoll. Desconeixem si la pols de l'extintor ha afectat una centrífuga i un intercanviador de calor que hi havia devora la pica.		
VALORACIÓ DEL RISC: <input checked="" type="checkbox"/> GREU <input type="checkbox"/> MODERAT <input type="checkbox"/> LLEU				
MESURES DE PREVENCIÓ QUE CAL APLICAR:	RESPONSABLE	DATA PREVISTA	DATA REAL	PRESSUPOST APROXIMAT
Cercar les fitxes de seguretat química de tots els productes que s'utilitzen, i donar còpia al personal.	Responsable del laboratori	1 mes	Fet	
Substituir els motors de les vitrines, al menys un d'ells a curt termini (vegeu fluxos en el informe comunicació de risc 05/2004, amb registre en el Vicerectorat d'Infraestructures núm. 344 de 2/11/2004).	Patrimoni	3 mesos	Fet

Detall de la balança i cables que s'han cremat.
