INFORME D'ACCIDENT I INCIDENT

INFORME Núm.:
07/2008

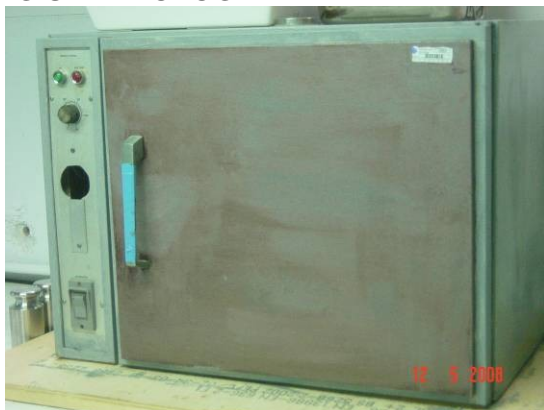
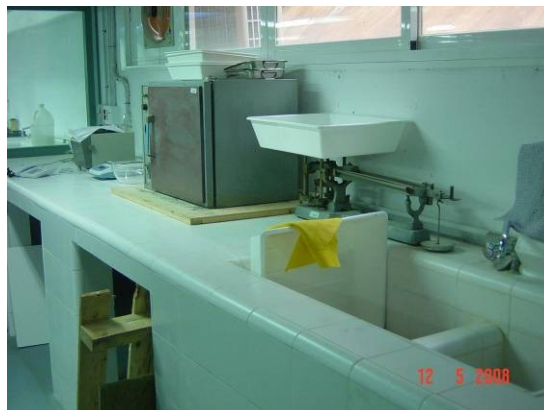
REGISTRE FOTOGRÀFIC:

Un alumne, que està fent el projecte fi de carrera, utilitza un forn per eixugar materials. Quan va tocar la carcassa metàl·lica va rebre una petita descàrrega elèctrica.

Causes: el forn és molt antic i no té toma de terra. No està homologat (CE). Fa unes setmanes el servei de manteniment li va instal·lar el cable de toma de terra, però això provocava el bot del diferencial del quadre elèctric, i per això varen tornar a retirar el cable de terra. Per tant, aquest forn té fuites elèctriques importants i podria provocar la electrocució de qualsevol persona que toqui la carcassa metàl·lica. El personal fa feina damunt una fusta i ha posat el forn sobre una fusta per intentar aïllar-lo elèctricament, però aquesta mesura és insuficient. Cal recordar que la normativa vigent no permet fer feina amb aparells elèctrics sense toma de terra o sistema de seguretat equivalent (REBT). Addicionalment el personal fa feina amb les mans humides i a prop d'una pica d'aigua, la qual cosa incrementa el risc.

MESURES DE PREVENCIÓ QUE CAL APLICAR:	RESPONSABLE	DATA PREVISTA	DATA REAL	PRESSUPOST APROXIMAT
Posar un cartell que prohibeixi l'ús del forn fins que no es substitueixi o repari.	Servei de Previsió	Immediat	Fet	
Comprar un forn homologat amb termòstat de seguretat	Escola Politècnica	Molt urgent	Fet	Aprox. 2.000 €
Comprovar que la resta d'aparells del laboratori tenen toma de terra.	Responsable del laboratori		Fet
