## INFORME TÈCNIC DEL SIMULACRE REALITZAT A L'EDIFICI MATEU ORFILA I ROTGER

### 1. DADES DEL SIMULACRE

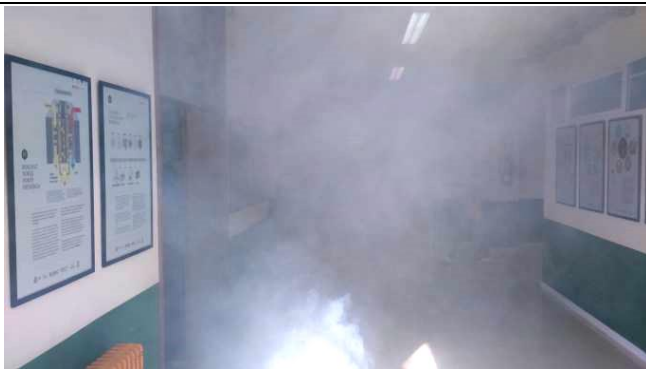
El fum inunda la planta baixa

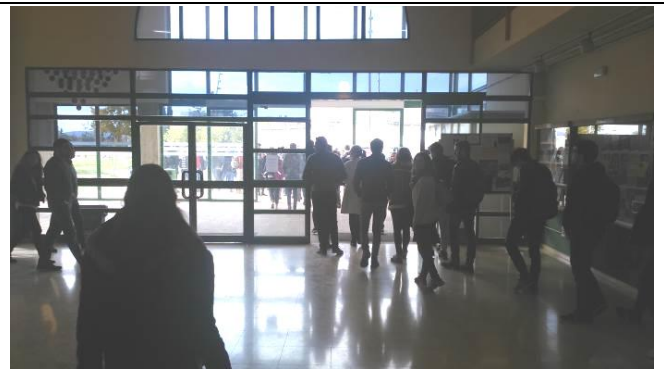
La gent evacua l'edifici

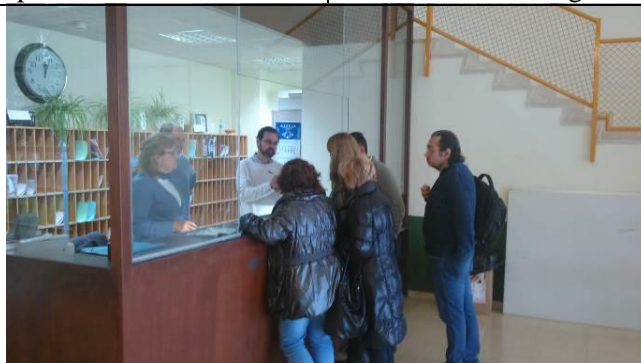
Els membres dels equips d'emergències informen a la Cap d'emergències
