INFORME TÈCNIC DEL SIMULACRE REALITZAT A L'EDIFICI SON LLEDÓ

1. DADES DEL SIMULACRE

Annex I: Descripció detallada de l'evacuació

Annex II: Registre gràfic del simulacre

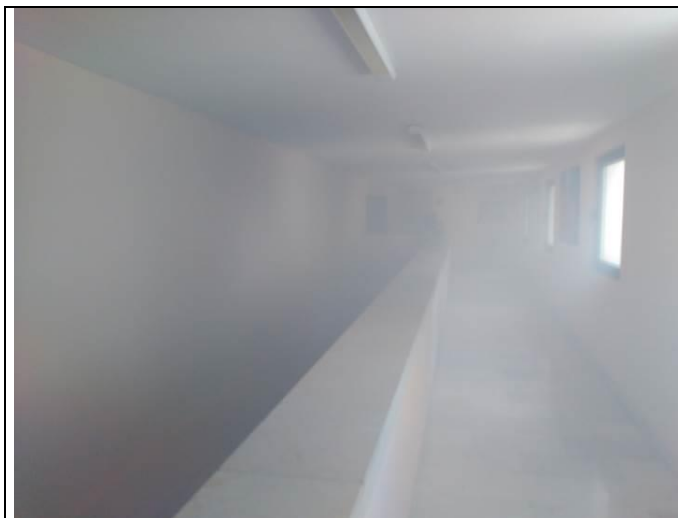
1r. Descobriment de l'emergència:
Millorable: el fum no ha activat els detectors perquè la majoria són tèrmics. Hem hagut de pitjar un pulsador d'emergència per activar la central d'incendis.
Correcte: els conserges han anat immediatament a comprovar si l'emergència era real.
2n. Avís al cap d'emergències i a l'equip d'intervenció, i valoració de l'emergència.
Correcte: el cap de consergeria ha avisat la cap d'emergències i alguns membres de l'equip d'intervenció.
3r. Ajudes exteriors.
Correcte: s'ha simulat la trucada a l'112 i a manteniment. El transmissor telefònic de la centraleta ha avisat automàticament a l'empresa de seguretat (ISS).
4t. Actuació de l'equip d'intervenció
Correcte: han participat 7 membres d'intervenció, equipats amb extintors. Han bloquejat els ascensors.
5è. Evacuació
Correcte: el cap de consergeria ha anotat les zones evacuades, i ha enviat gent per revisar les zones on no tenia constància que estiguessin revisades. L'evacuació ha estat molt més ràpida i coordinada que el simulacre anterior.

El fum inunda el primer i segon pis.

Deficiència	Prioritat	Responsable	Data real
Gran part dels detectors són tèrmics, la qual cosa retarda la detecció d'un possible incendi (haurien de ser detectors de fum). A més, hi ha altres deficiències reflectides en el Pla d'autoprotecció que encara no s'han solucionat, s'ha de planificar la solució en funció de la disponibilitat pressupostària.	Mitja	Vicerector de campus	
S'ha de fer una formació de refresc per als equips d'emergències, en especial per a l'equip d'evacuació, atès que no han revisat totes les zones de l'edifici (una persona ha quedat dins els banys).	2016	Servei de Prevenció

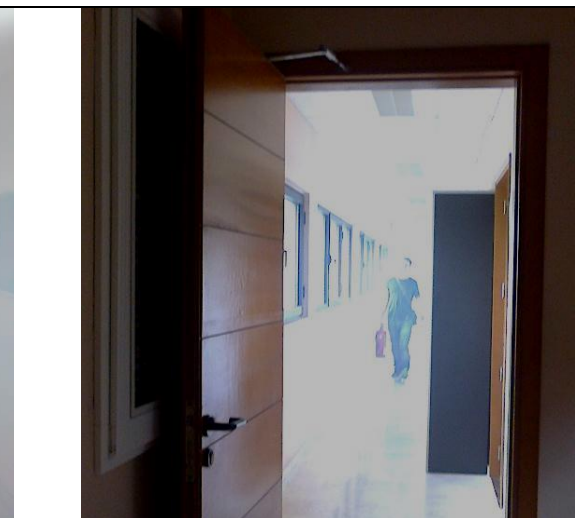
L'equip d'intervenció prepara els extintors.

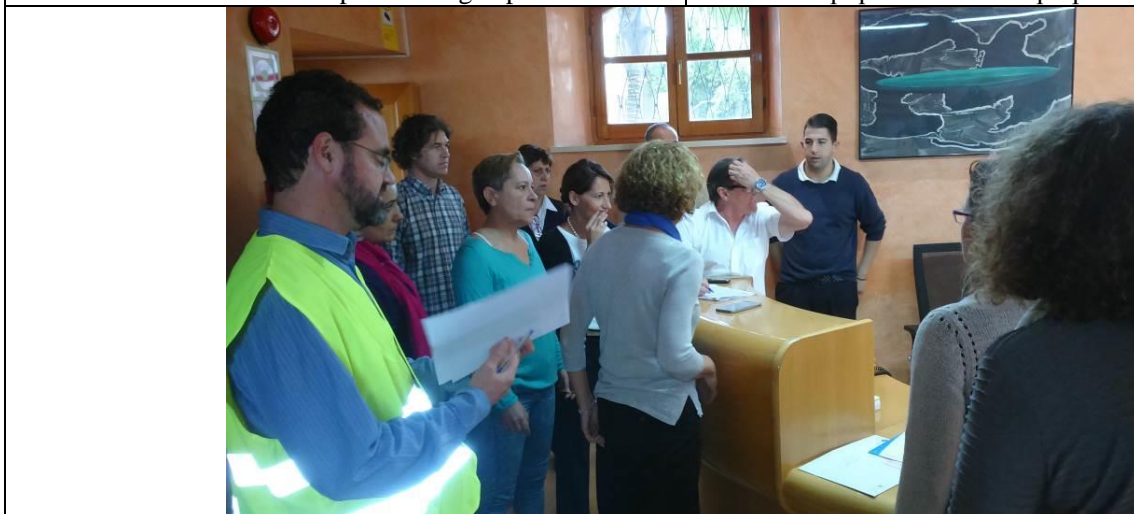
La cap d'emergències i el cap de consergeria coordinen les actuacions.

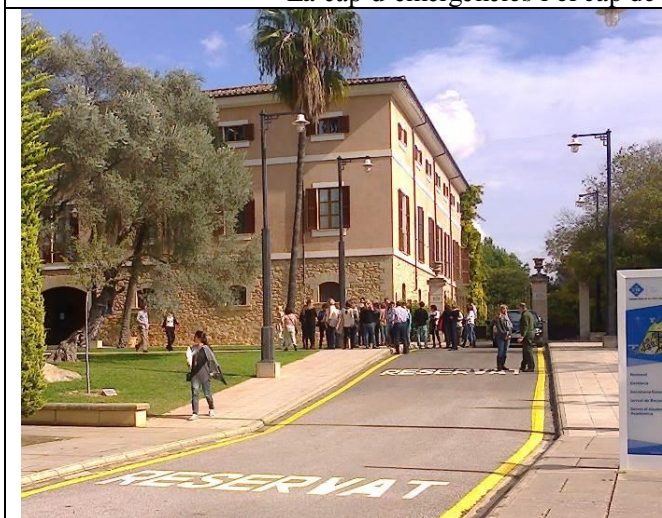
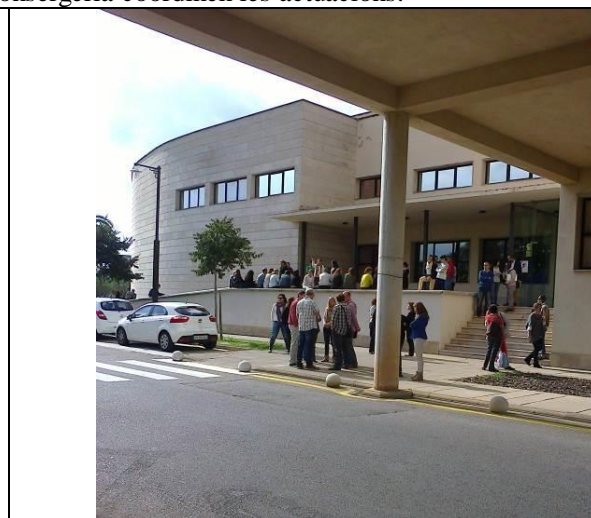
Millorable: La gent s'acumula a les distintes entrades de l'edifici la qual cosa dificultaria la feina dels bombers i ambulàncies. En cas real, la cap d'emergències ha d'enviar algú per desviar tota la gent cap al punt de trobada (gespa devora la rotonda de Son Lledó).

La gent espera que finalitzi el simulacre.
