INFORME DEL SIMULACRE REALITZAT A L'EDIFICI ANSELM TURMEDA I CTI

1. DADES DEL SIMULACRE

— **Tipus:** incendi. **Dia:** 24/05/2016. **Hora prevista:** 10,30 h.

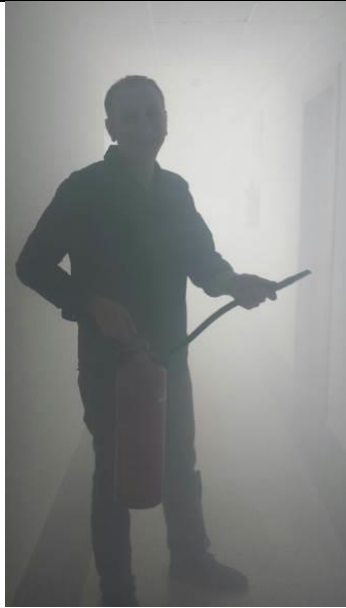
<p>El fum s'acumula en el pont, s'activen les alarmes i l'equip d'evacuació comença a revisar els espais</p>	  <p>L'equip d'intervenció acordona la zona de perill</p>
--	--

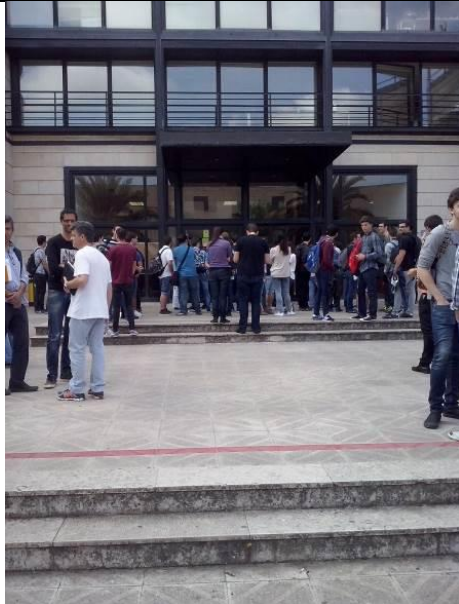
Les caps d'emergència coordinen els equips

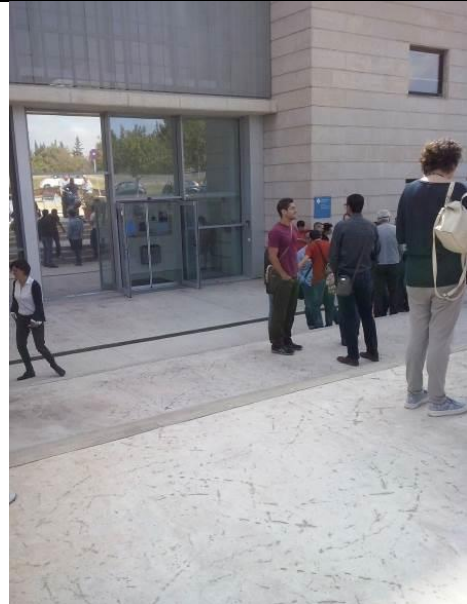
<p>6è. Actuació general del cap d'emergències:</p> <p>Correcte: les dues caps d'emergència han controlat la situació i ha coordinat bé els seus equips (intervenció, evacuació i conserges), donant les ordres adequades.</p>
<p>7è. Punt de reunió:</p> <p>La gent s'acumula a les sortides dels dos edificis, la qual cosa dificultaria la feina dels bombers i ambulàncies. En cas real, els caps d'emergència han d'enviar algú que desvii tota la gent cap al Propileu.</p>

La gent esperant que acabi el simulacre
