INFORME D'ACCIDENT					
DADES DE LA PERSONA AFECTADA					
NOM I COGNOMS: Sense ferits		CATEGORIA: --		EDAT: --	
CENTRE DE TREBALL: Mateu Orfila		ÀREA/DEPARTAMENT: DEMOLAB			
DADES DEL SUCCÉS					
DATA DEL SUCCÉS: 19/11/2015		DIA DE LA SETMANA: Dijous			
HORA DEL SUCCÉS: 10.15h		LLOC DE L'ACCIDENT/INCIDENT: DEMOLAB			
<b>DESCRIPCIÓ DE L'ACCIDENT/INCIDENT:</b>					
<p>Incendi al DEMOLAB (vegeu fotos). S'estava fent una pràctica amb encenedors Bunsen, els quals funcionen amb gas propà. El foc s'ha iniciat ràpidament, cremant la màniga de gas, part de la instal·lació elèctrica i les parets.</p> <p><b>Actuació:</b> el professorat ha evacuat immediatament el DEMOLAB i ha avisat els conserges, trencant un polsador d'emergència. Quan en Rafel Pizà ha arribat al laboratori instants després, el fum ja inundava la part superior de la sala. Mentre intentava apagar el foc amb un extintor de CO<sub>2</sub>, un tècnic de manteniment ha tallat la clau general de gas propà. Carme Casares ha activat les alarmes i ha revisat les aules de la planta baixa. Àngel Garcia, que en aquell moment donava classe a la planta baixa, ha fet de cap d'emergència, coordinant els distints equips. L'equip d'intervenci

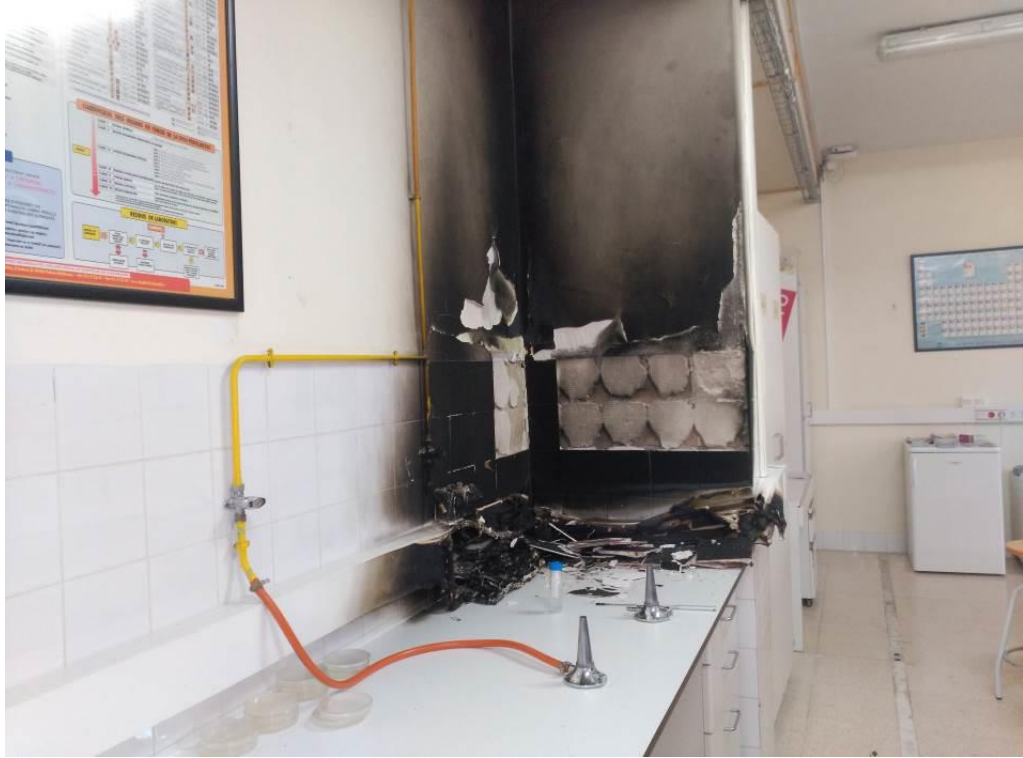
<b>FORMA EN QUÈ ES VA PRODUIR:</b> Incendi					
<b>LESIONS PERSONALS:</b> Cap		<b>DANYS MATERIALS:</b> Parets i rajoles cremades, instal·lació elèctrica i de gas afectades.			
<b>VALORACIÓ DEL RISC:</b> <input checked="" type="checkbox"/> GREU <input type="checkbox"/> MODERAT <input type="checkbox"/> LLEU					
MESURES DE PREVENCIÓ QUE CAL APLICAR:		RESPONSABLE	DATA PREVISTA	DATA REAL	PRESSUPOST APROXIMAT
Aconsellam que mai es deixin encenedors Bunsen en marxa sense vigilància, en especial si l'alumnat no té experiència. Seria bo ensenyar a l'alumnat que apagui els encenedors després de cada ús, encara que immediatament després l'hagin d'emprar altres companys, com a mesura preventiva i per formar l'alumnat.		Professorat			
Recomanam que no s'instal·li cablejat elèctric just al damunt de les bancades de laboratori; si això no es pot evitar, almenys s'ha de seleccionar un material amb certa resistència al foc.		Patrimoni

Vista general de la zona cremada

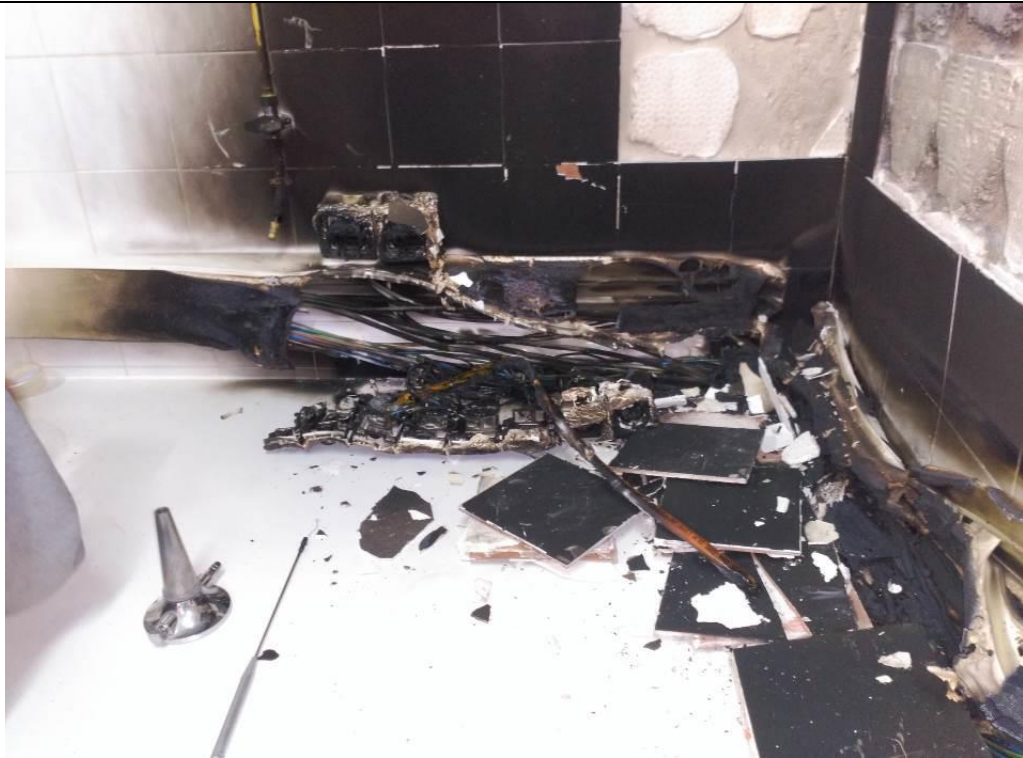
El foc ha cremat la màniga de gas i la capsa de cablejat
