## INFORME D'ACCIDENT

**Data de l'accident:** 07/10/2019**Dia de la setmana:** Dilluns**Hora del dia:** 10,15**Lloc de l'accident:** En el centre de treball habitual. Laboratori QO-213.**Hora de feina:** 2**Feina habitual:** Sí**Data de la baixa:** 07/10/2019☐ **Accident de tràfic****Data de l'alta:** 14/10/2019**Durada de la baixa:** 7**Es va fer l'avaluació de riscos del lloc:** Sí**Núm. d'accident:** 55**Testimonis entrevistats:** ANONIMAT

### DESCRIPCIÓ DE L'ACCIDENT:

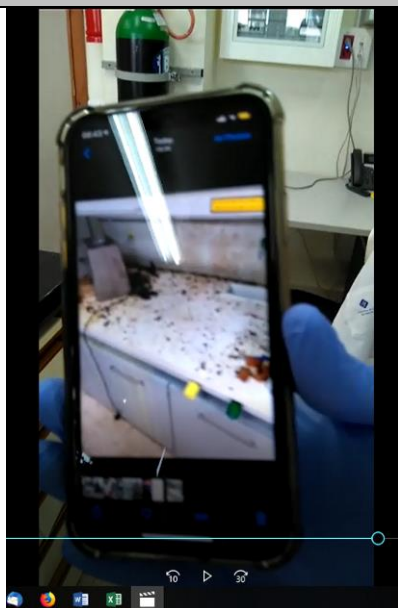
**Accident 1.** Divendres dia 4 d'octubre es varen rentar varies plaques de filtració amb una solució d'àcid nítric concentrat. El residu generat (100-200 ml) es va guardar dins una botella de vidre de 2,5 l., tancada i emmagatzemada dins d'una vitrina de gasos. Durant el cap de setmana la botella va explotar violentament, fruit d'una reacció química dins la botella. L'ona expansiva va provocar el trencament d'altres materials de vidre que hi havia a les poiates i prestatgeries (vegeu fotos 1 i 2). La vitrina ha patit desperfectes importants: pantalla de vidre amb diverses fissures, paret posterior i sostre trets de lloc, desguàs esquerdat (fotos 3 i 4). Per sort no hi havia ningú dins el laboratori en el moment de l'explosió.

Causas de l'explosió de la botella: la mescla nítrica emprada per rentar les plaques s'havia reutilitzat moltes vegades, formant elements inestables. Es va produir una reacció entre l'àcid nítric i els residus de les plaques: sals d'alumini i liti (en principi sempre es neutralitzen amb etanol/aigua), composts orgànics nitrats i sals de pal·ladi. Això va generar vapors dins la botella que varen provocar una sobrepressió i la posterior explosió. S'ha plantejat la possibilitat que es formés qualche substància explosiva dins la botella, però no hi ha indicis de foc o explosió química en la vitrina, i per tant es podria descartar aquesta hipòtesi.

1. Estat de la vitrina després de la primera explosió d'una botella de vidre.

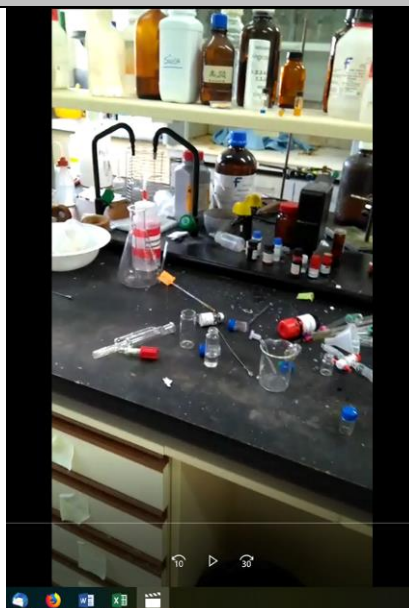
Desperfectes a la vitrina on va explotar la botella (vidre de la pantalla amb múltiples fissures, paret posterior i sostre trets de lloc, desguàs esquerdat; pendent de valoració pel servei tècnic). Trencament de múltiple material de vidre de laboratori per efecte de l'ona expansiva; trencament d'un bidó de residus. Mobles i terra tacats d'àcid. Materials emprats per recollir el vessament químic (absorbent i neutralitzadors, filtres de màscares, guants, pala, granera, bidons).

2. Materials romputs a tot el laboratori, fruit de la projecció de vidres i ona expansiva.

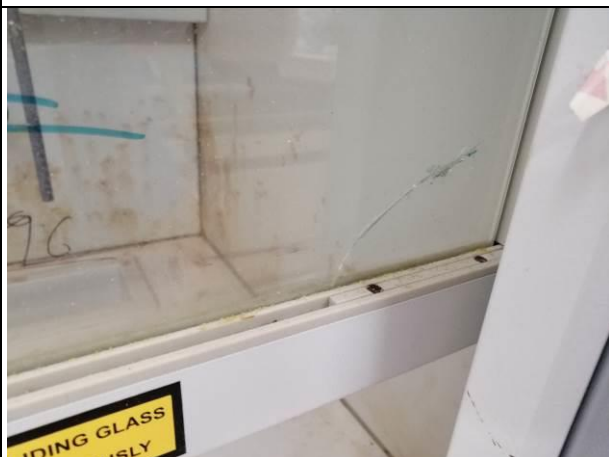
3. Fissures a la pantalla de vidre, fruit de l'explosió.

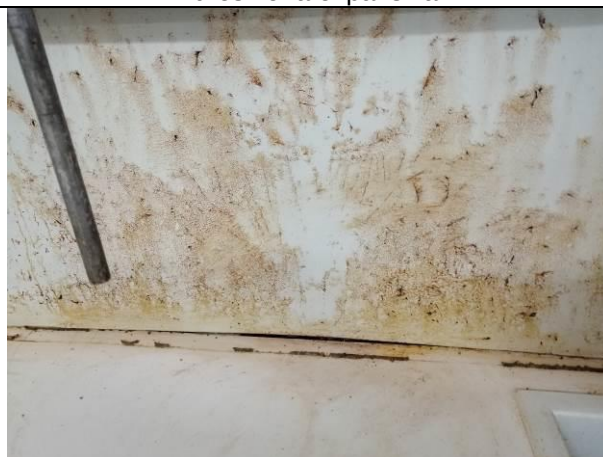
4. Paret posterior de la vitrina desplaçada.

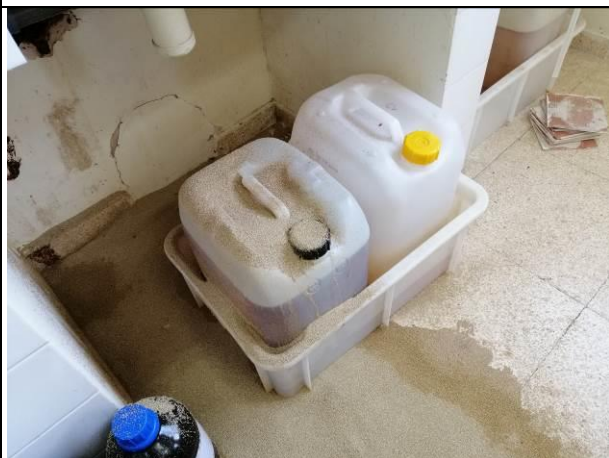
5. Bidons de residus afectats.

| Fer inspeccions mensuals de l'estat dels bidons de residus (etiquetatge, safates de retenció, etc.). | Caps dels oficials de laboratori | 06/12/2019 | |

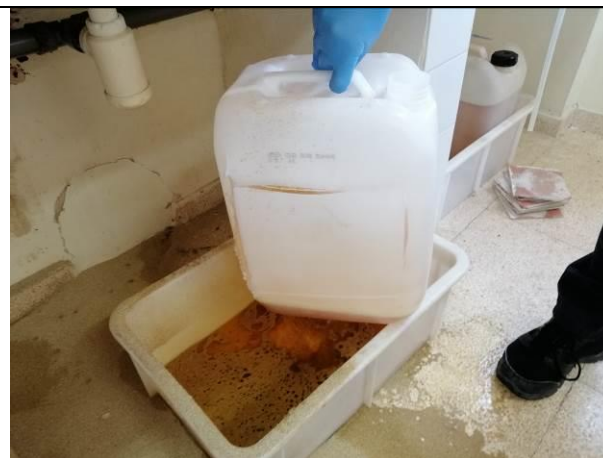
- Tots els laboratoris de recerca tenen rentaüll d'emergència, i als laboratoris de pràctiques hi ha dutxa d'emergència. La dutxa, no obstant, està allunyada del laboratori, i per tant cal posar-ne una al passadís de cada Àrea de Química.
- L'equip d'intervenció va actuar perfectament, evitant més ferits i més desperfectes. No va ser necessari demanar ajuda externa (112).
- Tenim el material adequat per recollir vessaments: vermiculita i neutralitzadors químics, màscares amb filtres, botes, guants, pales, graneres i bidons.
- Les garrafes de residus es guarden dins safates de retenció per controlar possibles vessaments. La safata va resistir la reacció química. Totes les garrafes s'han de guardar dins safates.

6. Bidó de dissolvents clorats que va explotar. Vegeu com el líquid bull a la safata de retenció.

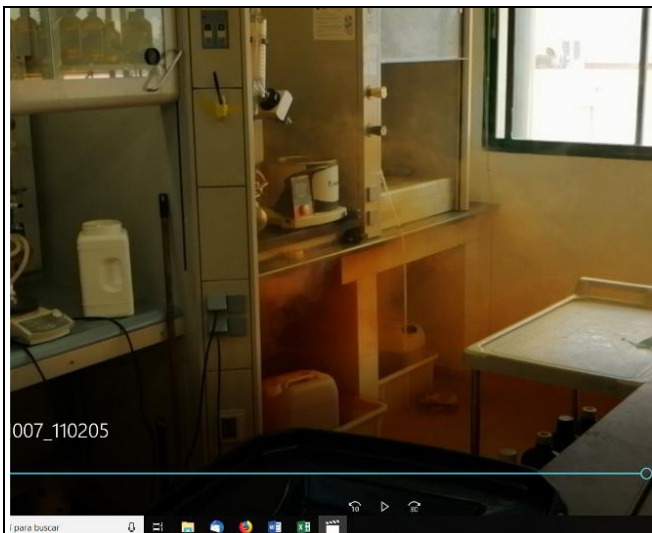
**Accident 2.** Quan els investigadors van arribar al laboratori dilluns matí, dia 7, i varen veure l'escampadissa de materials, es varen posar els EPI (bata, ulleres de seguretat i guants) i varen començar a netejar el laboratori. Un dels investigadors va abocar el contingut d'una botella de vidre amb residus químics sense identificar dins el bidó de residus de dissolvents clorats, provocant una reacció química que va fer augmentar la temperatura i la pressió dins del bidó i la seva posterior explosió (fotos 5 i 6), esquitant gran quantitat de líquid sobre la cara i la roba d'aquest treballador. Per sort portava les ulleres de seguretat i no li va entrar reactiu químic als ulls. Amb l'ajuda dels companys, el treballador va anar immediatament a la dutxa d'emergència del laboratori de pràctiques, ubicat a 35 metres (el laboratori QO-213 té rentaüll d'emergència, però no era suficient atès el volum esquitat). La reacció química va continuar durant unes hores dins la safata de retenció, generant gran quantitat de fums, possiblement nitrosos (foto 7). L'equip d'intervenció (Maribel Cabra, Sergi Prats i tècnics del Servei de prevenció) varen ventilar la sala, no varen deixar entrar ningú, varen neutralitzar la reacció química i varen recollir el vessament (foto 8). Van avisar les sales contigües perquè tanquessin les finestres i evitar així l'entrada de fums tòxics.

Causas del segon accident: la botella de vidre amb residus sense identificar estava dins la vitrina, probablement l'etiqueta es va esborrar degut a l'explosió. El contingut de la botella no esta clar, en principi era una mescla de dissolvents clorats, però els esdeveniments posteriors indiquen que podria ser d'àcid nítric (distint de la mescla

responsable de la primera explosió), el qual podria haver reaccionat amb els dissolvents orgànics generant vapors nitròs.

7 Reacció química d'àcid nítric amb els dissolvents orgànics, vegeu la generació de fums tòxics.

| Comprar bidons de plàstic resistents de 2 o 5 litres per guardar residus, atès que s'empren botelles de vidre de productes químics reciclades per guardar residus: l'etiqueta original pot induir a error i, si exploten, projecten múltiples fragments de vidre. Valorar també la possibilitat de comprar embuts o taps de seguretat. | Servei de Prevenció | 06/12/2019 | |

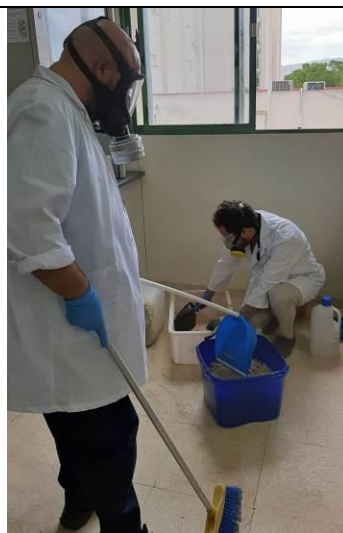
8. Recollida del vessament químic amb equips de protecció, després de neutralitzar la reacció química.

| Reposar el material gastat per recollir el vessament: comprar filtres de màscares, pala/granera, vermiculita i neutralitzadors químics. | Servei de Prevenció | 06/12/2019 | |
