Informe tècnic del simulacre realitzat a l'edifici Sa Riera

Annex II. Registre gràfic del simulacre

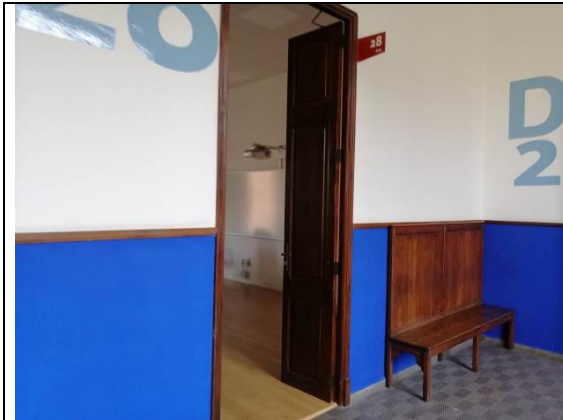
El fum activa la central d'incendis i un conserge comprova si l'incendi és real	El fum inunda l'escala en pocs segons, la gent no pot baixar per l'escala

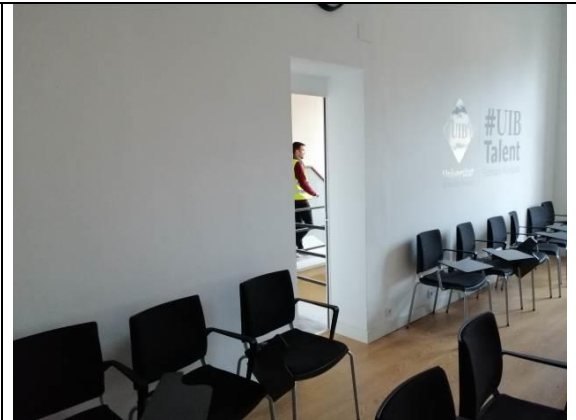
Incorrecte: el fum ha bloquejat l'escala, que és l'única sortida operativa per a la gent del primer, segon i tercer pis. La via alternativa (escala interior del bar) sempre està tancada amb clau (s'hi accedeix a través d'un aula) i només s'hi pot accedir a través del segon pis. Així, la gent del primer pis ha hagut de pujar al segon pis per poder accedir a l'escala. El personal de la FUEIB ha obert l'aula i la gent ha pogut baixar per l'escala, però quan han arribat a la planta baixa, la porta del bar estava tancada amb clau; també hi ha mobles que dificulten el pas (vegeu foto). La normativa (CTE-Document Bàsic de Seguretat en Cas d'Incendi, secció SI-3) estableix que si l'ocupació d'una planta supera les 100 persones, ha d'haver obligatòriament dues escales d'evacuació; això no es compleix ni al primer ni al segon pis (l'ocupació del tercer pis no supera les 100 persones). La normativa també estableix que no es pot evacuar a través d'un local de risc (bar), i no permet que les sortides i escales d'emergència estigui tancades amb clau. Per tant, la situació actual és **greu**, tenint en compte que els horabaixes hi ha una gran ocupació a les aules de la FUEIB (segon pis), que hi ha nins menors d'edat de les corals infantils a les aules del primer pis, i que el cor de pares i mares (50 persones) assaja al tercer pis.

Deficiència	Prioritat	Responsable	Data real
Com hem demanat en reiterades ocasions, és necessari i obligatori que l'edifici disposi de dues escales, per tant s'ha d'habilitar l'escala interior del bar, realitzant aquestes accions: 1. Segon pis: construir un passadís d'accés directe a l'escala interior per evitar passar per un aula. 2. Primer pis: construir passadís i obrir porta d'accés directe a l'escala interior. 3. Planta baixa: obrir porta de sortida directe a l'exterior, a través de la finestra, per evitar el pas a través del bar (vegeu foto). Alternativament es pot instal·lar una escala d'evacuació exterior que doni sortida al 1r i 2n pis.	Alta	Vicerector de Campus	
Establir un procediment per evitar que els vehicles aparquin a les voreres impeding l'accés de bombers.	Mitja	Administradora de centre

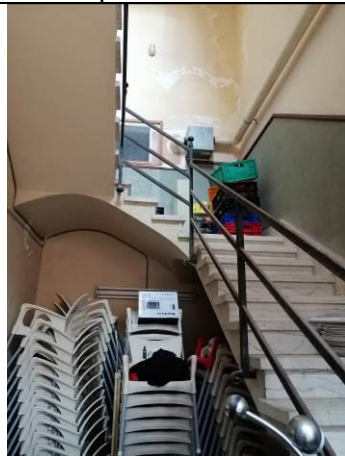
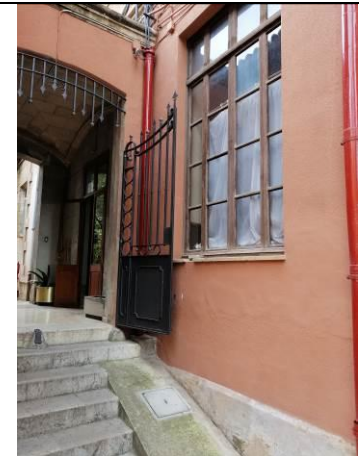
El personal de la FUEIB obre l'aula del segon pis que dona accés a l'escala interior

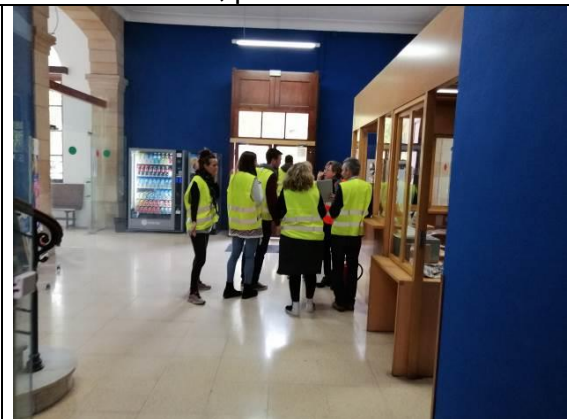
1r. Descobriment de l'emergència:
Correcte: la central d'incendis ha detectat el fum. Un conserge ha anat ràpidament a comprovar si l'incendi era real, ha vist fum i ha activat el pla d'emergència.
2n. Avís al cap d'emergències i l'equip d'intervenció. Valoració de l'emergència:
Correcte: els conserges han localitzat la cap d'emergències i tres membres de l'equip d'intervenció.
3r. Ajudes exteriors:
Correcte: s'ha simulat la telefonada a l'112. Incorrecte: el transmissor telefònic de la centraleta d'incendis no ha fet la telefonada automàtica al vigilant de seguretat ni a Santi Hernández. El servei de manteniment ha dit que els transmissors dels dos edificis estan connectats via ràdio i que fallen sovint, i a més no funcionen sense corrent. Per tant s'han de canviar.
4t. Equip d'intervenció i ajudes externes:
Correcte: l'equip d'intervenció ha intentat controlar l'incendi i ha informat la cap d'emergències. Ha bloquejat l'ascensor i ha evitat que la gent passés pel lloc del foc acordonant la zona. Incorrecte: s'aparquen vehicles a les voreres, la qual cosa impediria l'accés dels bombers (vegeu foto).

S'aparquen vehicles a les voreres, això impediria l'accés dels bombers
