INFORME TÈCNIC DEL SIMULACRE REALITZAT A L'EDIFICI SA RIERA

1. DADES DEL SIMULACRE

- **Tipus:** incendi. **Dia:** 15/06/2017. **Hora prevista:** 12:00 h.
- **Control del simulacre:** Ana Plaza, Administradora de centre i cap d'emergències de l'edifici, i Santiago Hernández i Antoni Gómez, tècnics del Servei de Prevenció.
- **Personal implicat:** s'ha evacuat tot el personal propi i extern i l'alumnat. Prèviament vàrem enviar un e-mail a tot el personal, però només la cap d'emergències coneixia la data exacta del simulacre.
- **Inici del simulacre:** màquina de fum al despatx de la coral de la planta baixa.

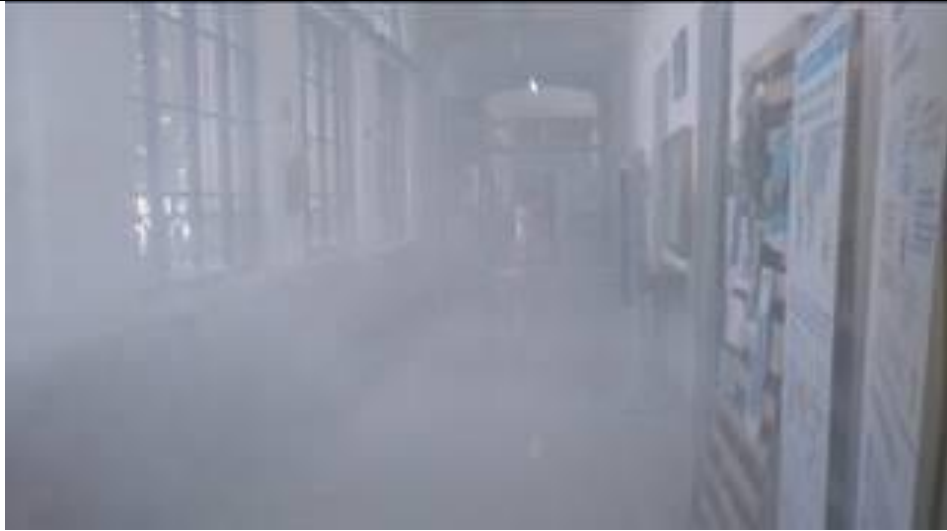
El fum inunda el passadís de la planta baixa

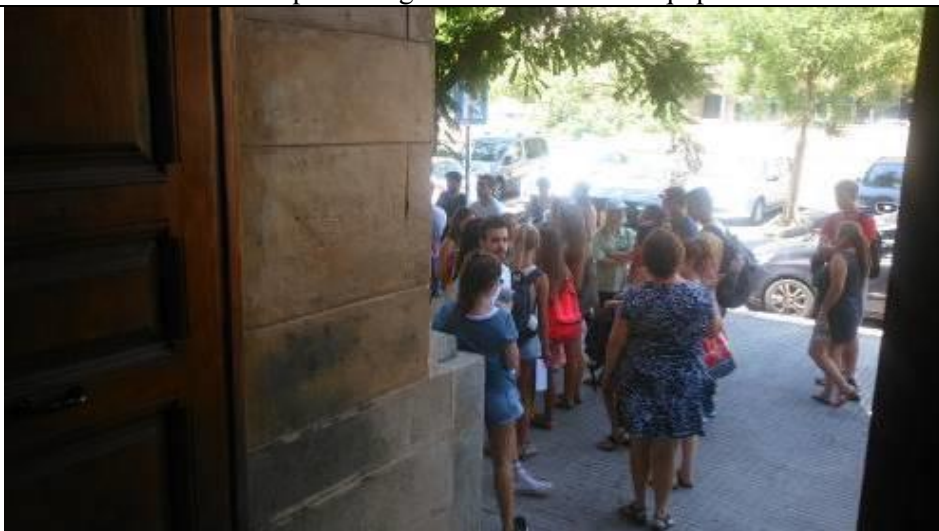
La gent s'acumula a les sortides de l'edifici, la qual cosa dificultaria la feina dels bombers i ambulàncies. En cas real, els caps d'emergència han d'enviar algú que desvii tota la gent cap al punt de reunió.

La gent espera que acabi el simulacre
