## INFORME DEL SIMULACRE REALITZAT A L'EDIFICI ANTONI MARIA ALCOVER

### 1. DADES DEL SIMULACRE

### Annex II. Registre gràfic del simulacre

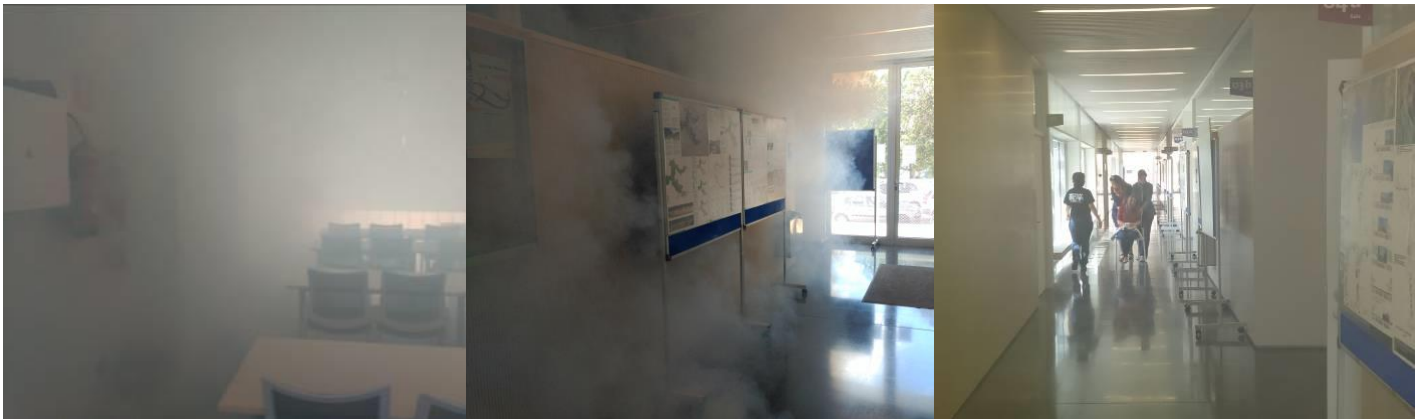
Aula 06 on es va iniciar el foc.

El fum s'estén per l'edifici

L'equip d'evacuació treu una persona que estava acubada.

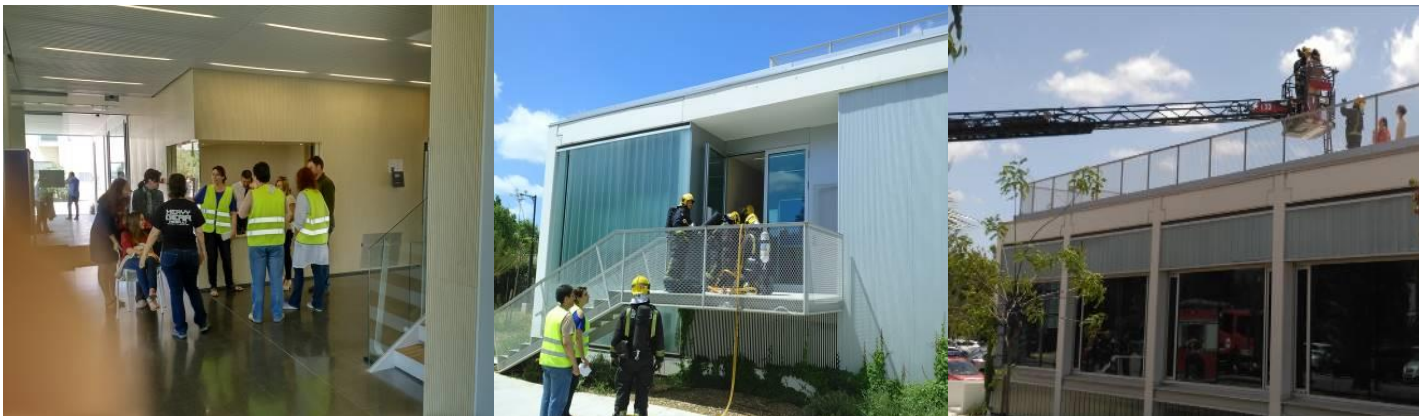
Els equips d'intervenció i d'evacuació informen la cap d'emergències.

Els bombers entren a l'edifici per apagar el foc.

Els bombers rescaten a les persones atrapades a la terrassa.
